La restauración monumental durante la posguerra en Extremadura y la Dirección General de Bellas Artes 1940-1958

M^a Pilar Mogollón Cano-Cortés

Cáceres
2011

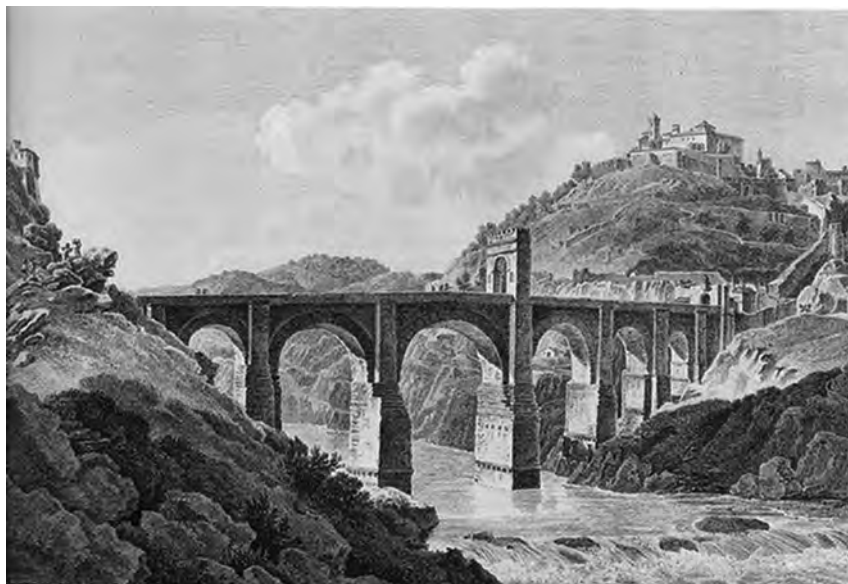
Figura 1. Puente romano en los inicios del siglo XIX. Grabado publicado en 1806 en la obra de Alejandro de Laborde *Viaje pintoresco e histórico de España*, en el que observamos los trabajos de consolidación realizados en tiempos de Carlos III, momento en el que se reparan los desperfectos ocasionados por la guerra de Sucesión en el arco triunfal y el pretil del puente

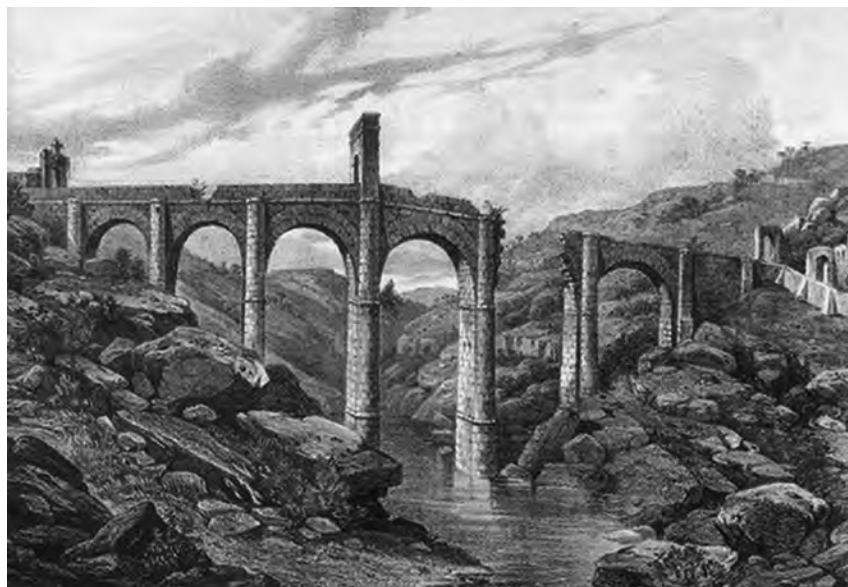
Figura 2. Grabado del puente en el que se aprecia la ausencia de uno de los arcos que había sido destruido en 1810 con motivo de la guerra de la Independencia. Xilografía publicada en *El Museo Universal* el 30 de abril de 1857

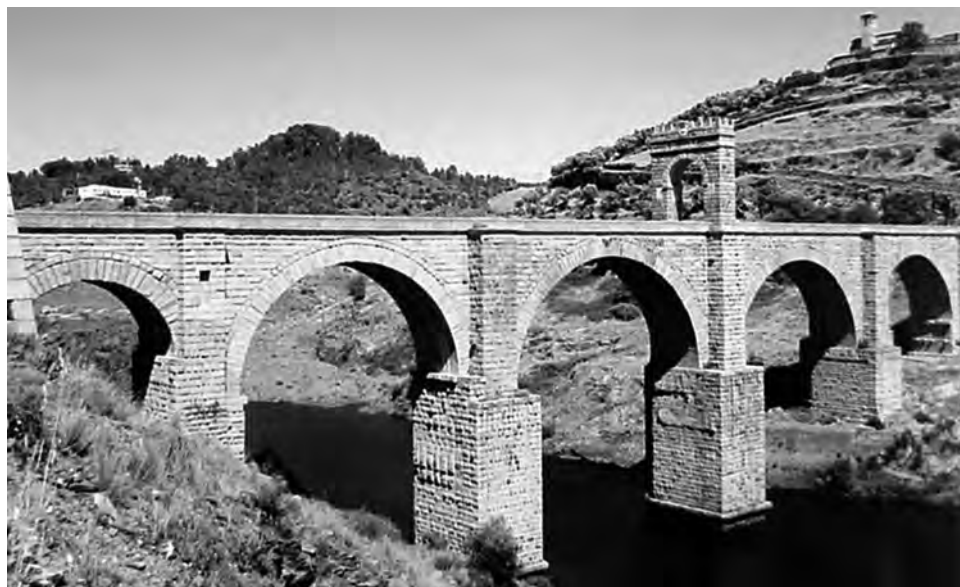
Figura 5. Fotografía reciente del puente romano tras la restauración de González Valcárcel en 1950. Fotografía de J.M. González

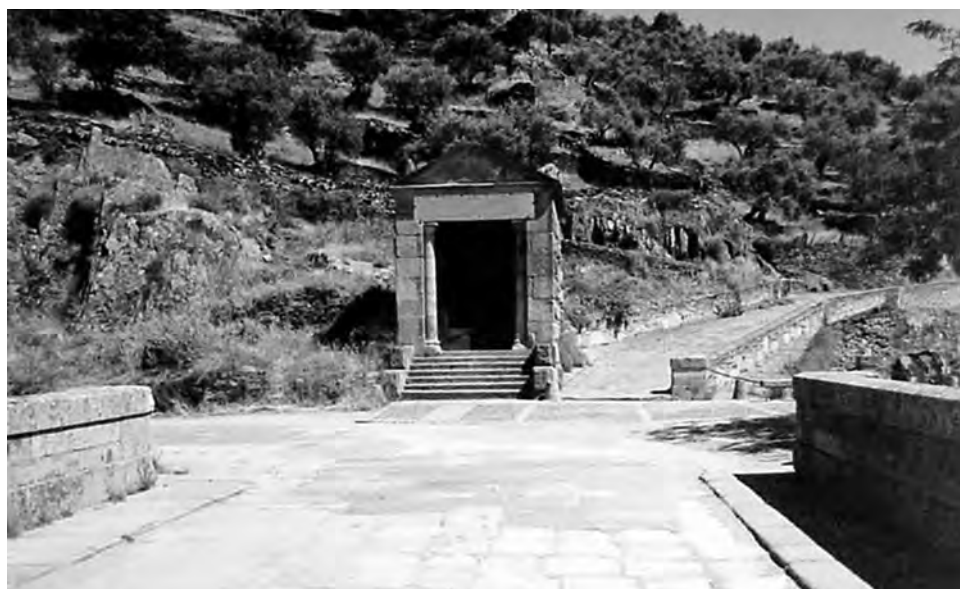
Figura 6. La restauración realizada por Rodríguez Cano en 1943 reparó el templete que presentaba serios problemas de humedades con la consiguiente descomposición de los sillares, por lo que se aísla la edificación en su lado posterior y se repara la cubierta. Fotografía de J.M. González

Las obras se centran en el templete de la entrada y en los desagües del puente romano. Las obras en el templete están encaminadas a la eliminación de las humedades que estaban ocasionando la descomposición de los sillares. Por ello se realizará una cámara de aislamiento y drenaje en la cara posterior del monumento. También se reparó el pavimento y se unieron las losas de la cubierta mediante un rejuntado que fue coloreado para disimular la intervención, de este modo se evitaban las importantes goteras que, además del deterioro que ocasionaba, *“producía una impresión de abandono al visitante”*, según se especificó en la memoria. Se completó la obra con la reparación de la reja y la limpieza del entorno.

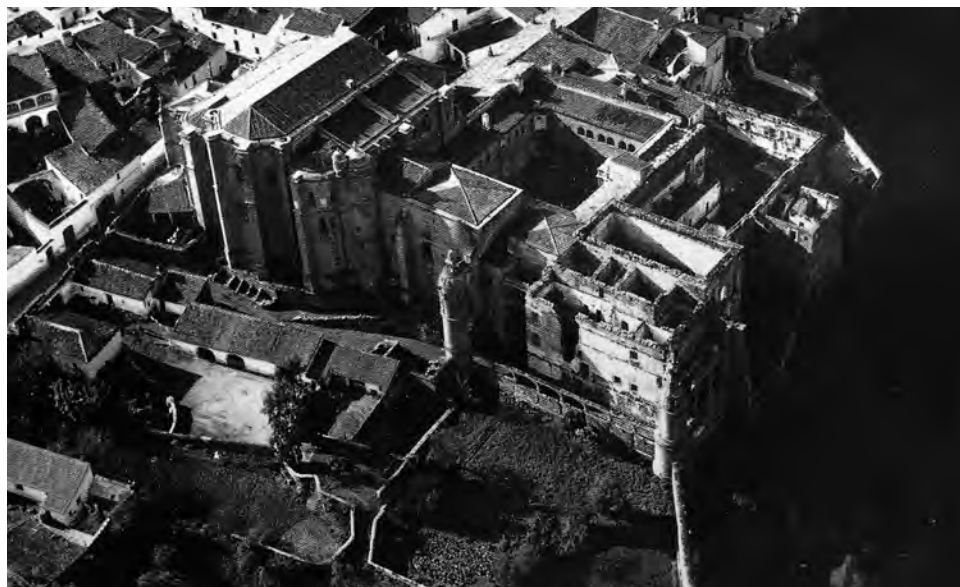
Figura 9. En esta fotografía de los inicios del siglo XX es apreciable el estado arruinado de los tejados en el conjunto. En 1916 el arquitecto Gómez Millán presentó un proyecto para la reparación de las cubiertas del templo que estaban hundidas, acumulándose los escombros en el trasdós de las bóvedas de crucería, y había desaparecido la bóveda del coro. Foto Colección Iberdrola publicada en *El Sacro Convento de San Benito de Alcántara de la Orden de Alcántara*

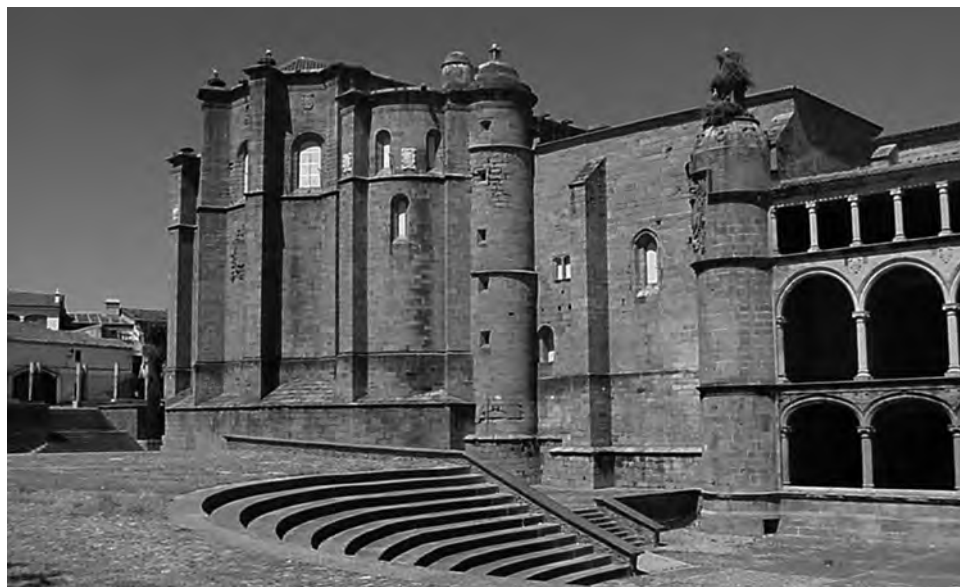
Figura 10. Imagen de la cabecera de la iglesia en la actualidad. Fotografía de J.M. González

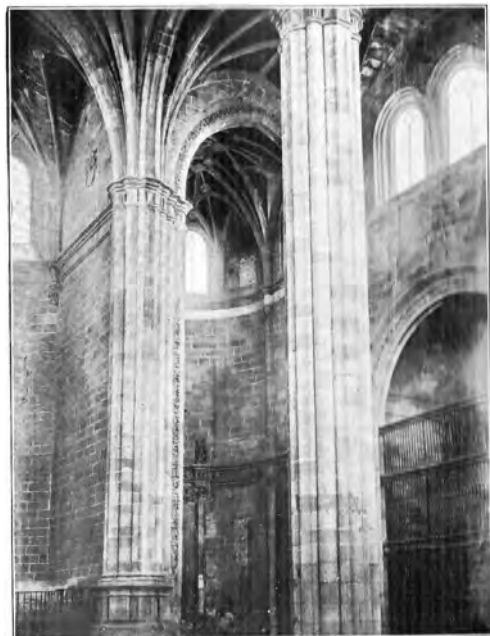
Fig. 89.

Figura 11. Aspecto que presentaba la iglesia en los inicios del siglo XX cuando fue declarado el conjunto Monumento Nacional, según la imagen recogida en el *Catálogo Monumental de la provincia de Cáceres* de don José Ramón Mérida entre 1914-1916, momento en el que el conventual había pasado a ser propiedad privada y el templo seguía utilizándose para el culto religioso.

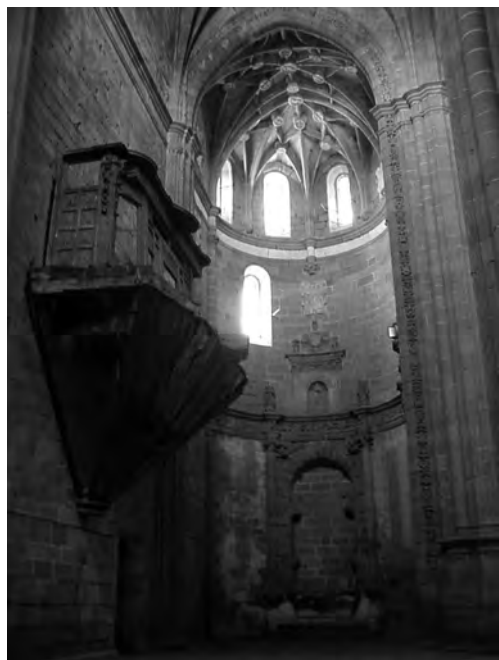
Figura 12. Aspecto del interior del templo en la actualidad. Las restauraciones proyectadas en 1941, 1949, 1950 y 1956 se centraron fundamentalmente en la iglesia, especialmente se atendió a la consolidación de las cubiertas, disponiéndose una armadura metálica en la nave central y de madera de pino en las naves laterales

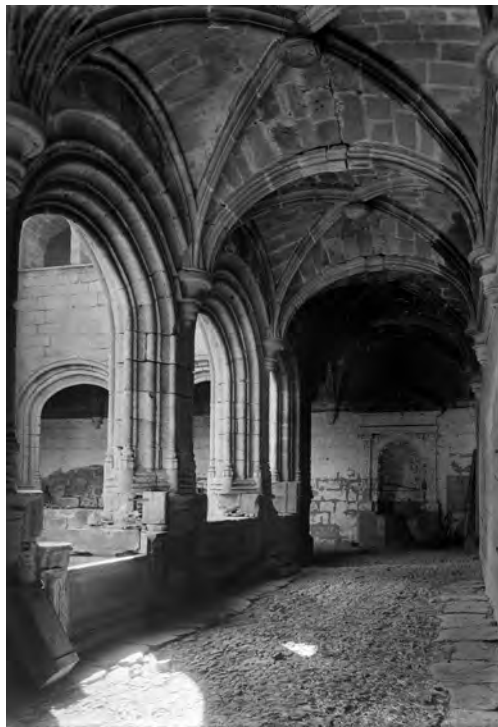
Figura 13. A raíz de la desamortización, el espacio claustral se transformó en viviendas, llegándose a utilizar como cocina su parte baja, como nos indican en la memoria del proyecto de restauración los arquitectos Rodríguez Cano y González Valcárcel en 1941. En 1950 aún presentaba un estado de ruina y abandono, como podemos comprobar por esta fotografía realizada por José Gudiol que forma parte de los fondos de la *Fundación Instituto Amatller de Arte Hispánico*. Archivo Mas

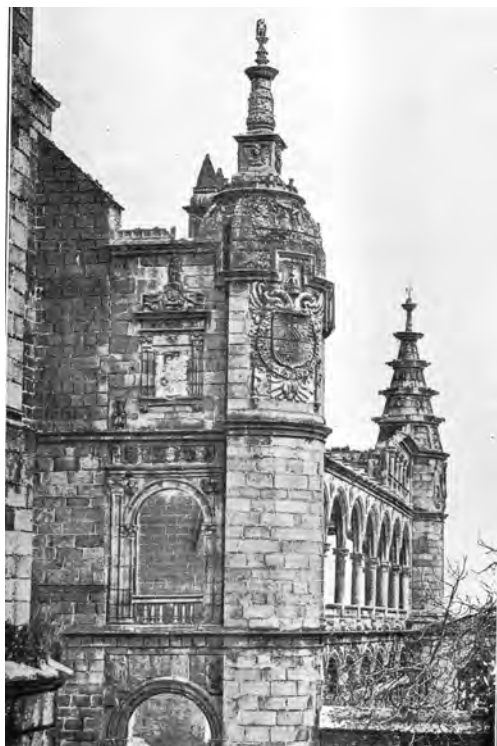
Figura 15. El bombardeo de 1706, con motivo de la guerra de Sucesión, produjo importantes daños en las arquerías de la hospedería. Esta torreta con el escudo de Carlos V a punto estuvo de ser trasladada a Estados Unidos, como ocurrió con la cubierta de la librería que fue adquirida por el magnate americano William Randolph Hearst en 1930, muy pocos años después de publicar don José Ramón Mélida esta fotografía en su *Catálogo Monumental de la provincia de Cáceres*

El bombardeo de 1706, con motivo de la Guerra de Sucesión, produjo importantes daños en las galerías del claustro, arquerías de la hospedería y cabecera del templo. El terremoto de Lisboa de 1755 arruinó el coro que estaba a los pies del templo y con la desamortización en el siglo XIX el conventual sirvió como cárcel, escuela y viviendas para pasar después, en 1866, a formar parte de las propiedades de Miguel de Amarilla.

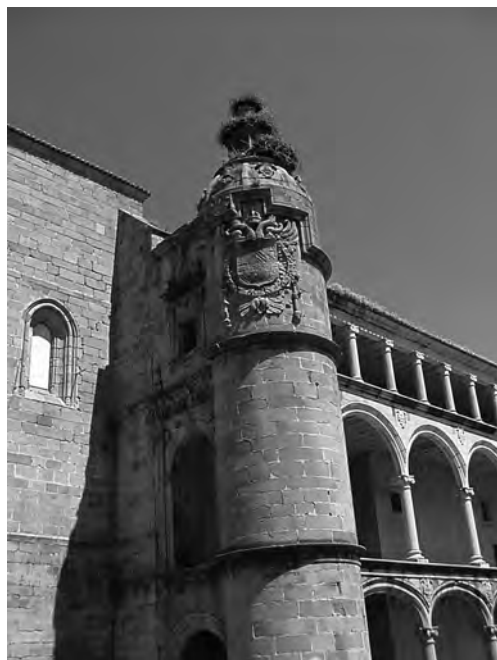
Figura 16. Con motivo de la construcción de la presa hidráulica realizada junto al puente romano de Alcántara, la empresa Hidroeléctrica Española adquirió en 1960 el conventual, iniciándose entonces los trabajos de restauración según el proyecto de Miguel de Oriol Ybarra y Dionisio Hernández Gil

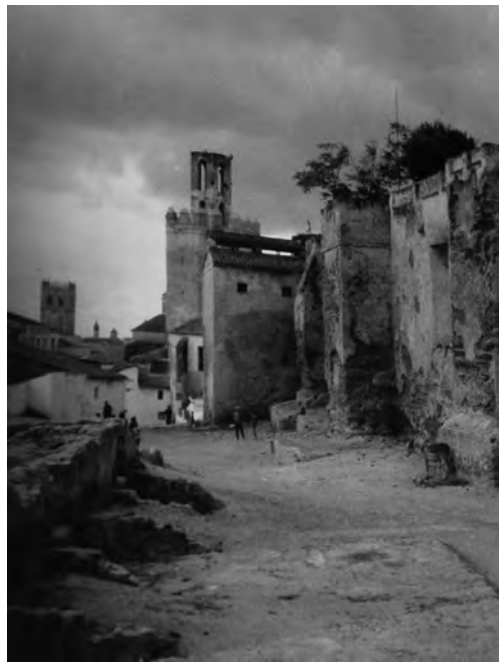
Figura 17. Desde 1941 hasta 1958 el arquitecto Félix Hernández llevó a cabo seis proyectos para recuperar y rehabilitar el conjunto militar almohade. Se realizaron trabajos de limpieza, desescombro, consolidación y restauración de distintos sectores de la muralla que se encontraba muy deteriorada, como podemos apreciar en esta fotografía tomada entre los años 1927-1929. *Diputación Provincial de Badajoz. Colección Garrorena, nº69. "Murallas del viejo Badajoz. Torre Árabe de Espantaperros". Autor: F. Garrorena*

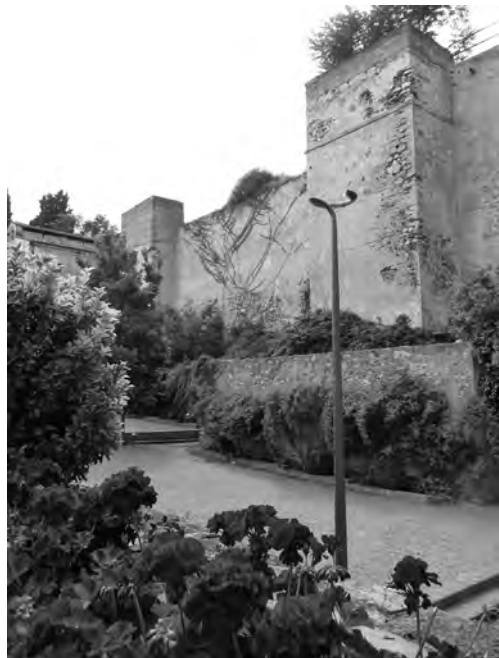
Figura 18. Aspecto que presenta en la actualidad el mismo sector de la muralla que había sido recogida por el fotógrafo Garrorena en el primer cuarto del siglo XX

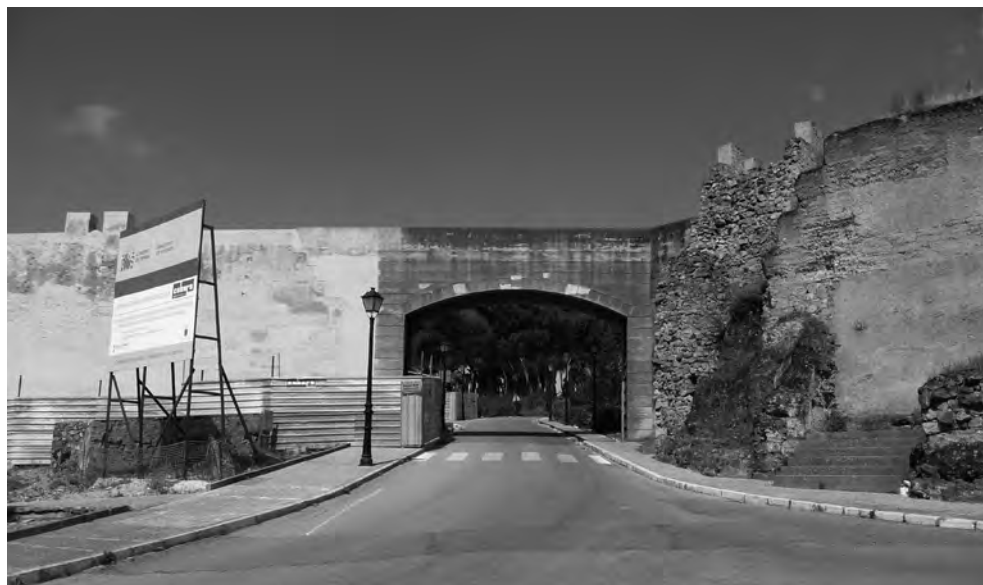
Figura 19. En 1914 se destruyó parte del lienzo de la muralla para conectar y facilitar el acceso al interior de la alcazaba. En 1944, se proyectó construir esta puerta y se reorganizó el paño mural contiguo, consolidándose la parte del recinto que vemos en la fotografía, desde la puerta de los Carros hasta la del Alpéndiz

lla, proyectándose también la reparación de los fragmentos deteriorados, fundamentalmente en el sector norte y oeste, desde la puerta del Capitel hasta la de la Traición, pasando por la puerta de los Carros. En el proyecto de 1944 se incluye una nueva construcción junto a la última, con piedra y ladrillo y con suficiente luz para que se facilite el paso rodado al interior de la alcazaba. Señala el arquitecto que la configuración de la puerta deberá evitar el que sea confundida como obra original, aunque se especifica que no tendrá que desarmonizar con el conjunto. En esta misma campaña tendrá lugar la restauración de la torre de Espantaperros. En todos los casos, para la reposición de las partes deterioradas o desaparecidas, según nos especifica don Félix en las memorias, se debe seguir el modelo y características de la obra original, persiguiendo que las obras sean respetuosas con las modificaciones introducidas con interés, artística o constructivamente, por lo que se repite frecuentemente en sus proyectos que, *“se pondrá especial cuidado para que no padezcan las que son genuinas estructuras y fisonomía del monumento, tanto en la auténtico del mismo, como en lo que, sin tener total categoría, ha llegado a alcanzar en él carta de naturaleza”*²². También nos da el arquitecto precisa información sobre el empleo de las técnicas constructivas para los recalzos, resanados y recrecidos de los muros en el capítulo del pliego de condiciones. Comprobamos que junto a los materiales tradicionales se incluye el cemento para el mortero: *“Para los recalzos, como para el resanado, se recurrirá a la obra de mampostería cogida con mortero de cal, arena y cemento”*, mencionándose también su empleo en la cimentación de la nueva puerta junto a la de los Carros: *“Estas jambas llevarán cimentación de zanja corrida macizada con hormigón de grava y cemento, dosificado a razón de 250 Kgs. de este aglomerante en m³., hormigón que se tenderá por tongadas de 15 cms. De espesor que será objeto de intenso apisonado”*²³.

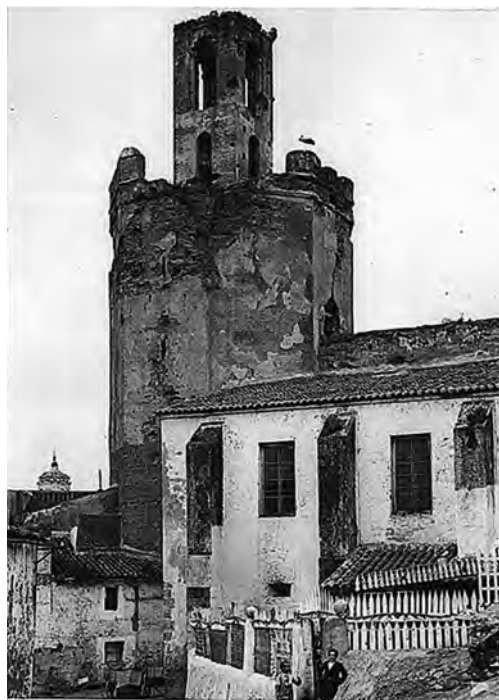
Figura 21. La torre almohade de Espantaperros es la imagen de la ciudad de Badajoz que más difundieron los fotógrafos y las postales en la primera mitad del siglo. Este es el aspecto que presentaba en las imágenes captadas entre los años 1919-1932, con un sector de la parte alta destruido. Fotografía procedente del Patronato Nacional de Turismo conservada en el Archivo de Alcalá de Henares. MCU, AGA, IDD (03)119.000,signatura F/00045-05-06

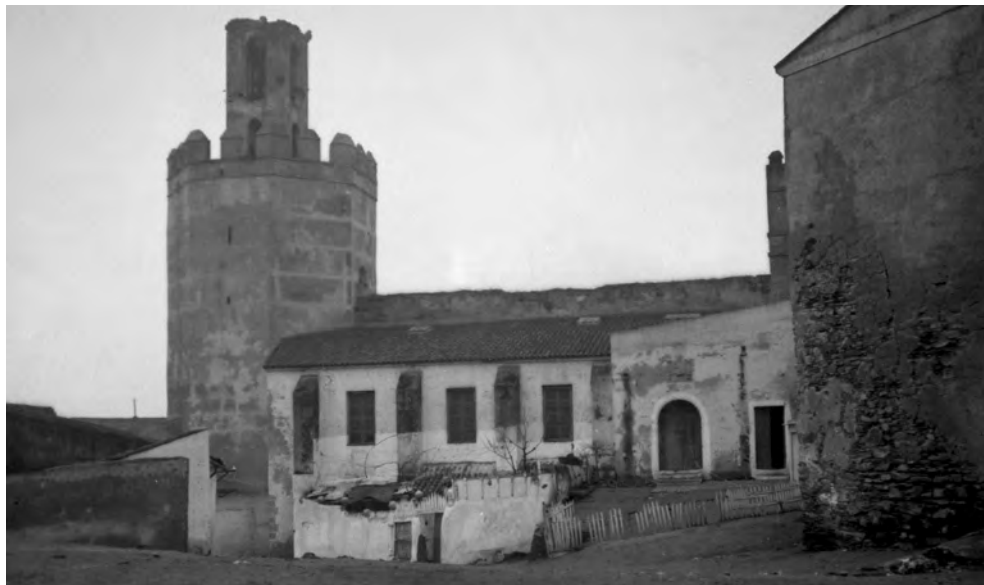
Figura 23. En las postales fechadas 1933 comprobamos que el remate destruido de la torre había sido reparada, como comprobamos por esta instantánea tomada por el fotógrafo Almantó (1920-1940). *Instituto Amatller de Arte Hispánico. Archivo Mas*

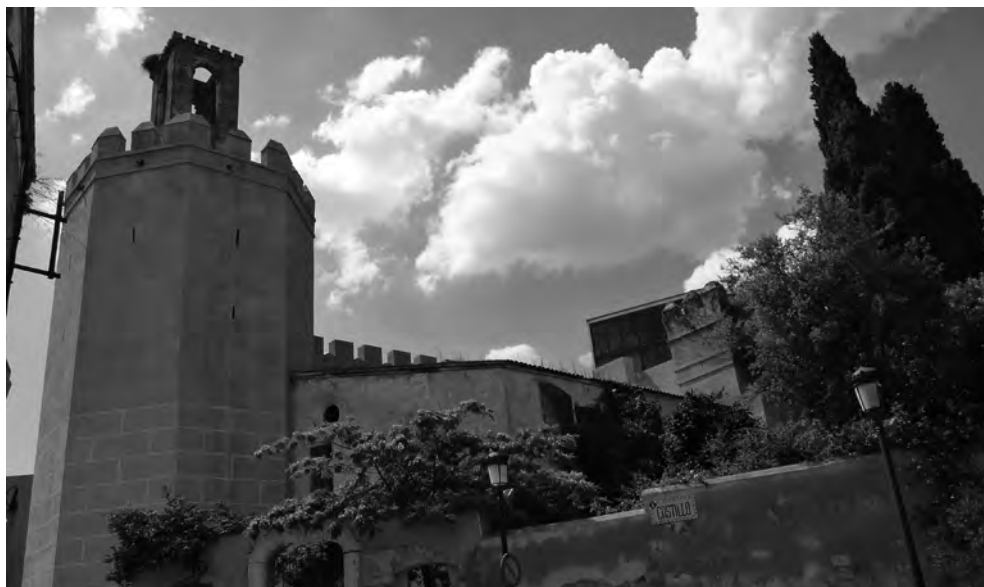
Figura 24. Imagen actual de la torre poligonal de la alcazaba almohade de Badajoz como resultado de su última intervención

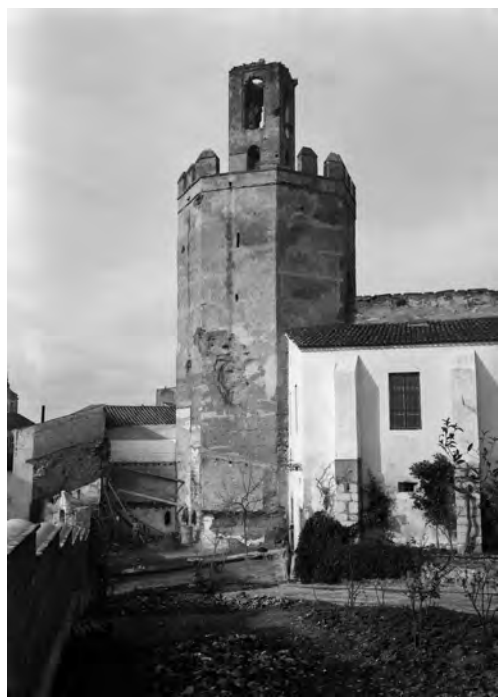
Figura 25. Al fondo Gudiol del Archivo Mas pertenece esta imagen de la torre tomada en el año 1950 en la que comprobamos los resultados de la restauración realizada por el arquitecto de la zona sexta, don Félix Hernández, en 1944. *Instituto Amatller de Arte Hispánico, Archivo Mas*

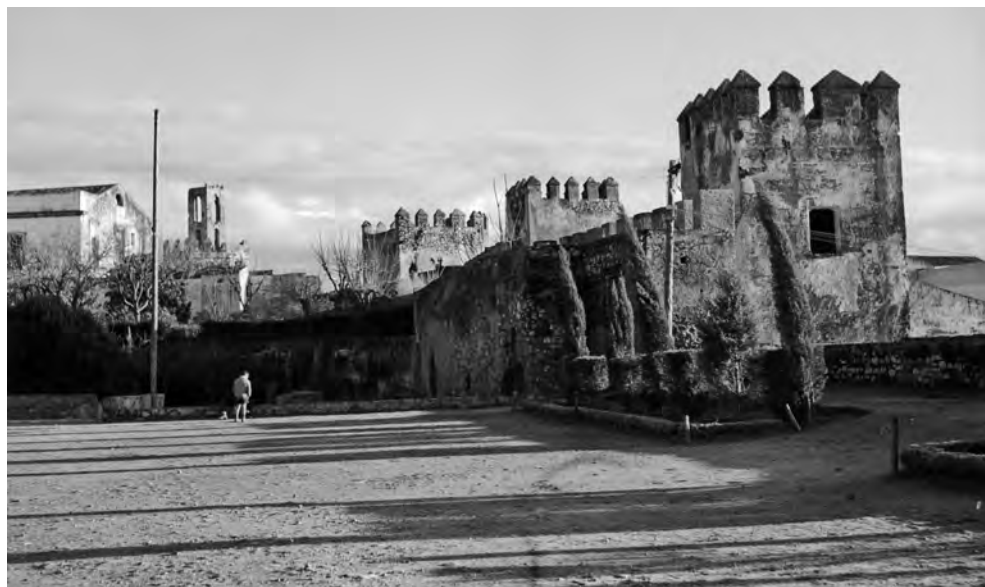
Figura 27. Imagen de 1964 de la muralla de Badajoz tomada por Gudiol. En las diversas restauraciones de la posguerra (1954, 1955, 1956) se pavimentaron algunos tramos del adarve, los que tenían más tránsito, con piedra de Badajoz, de las canteras de Orinaza (proyecto de 1954) y Halconera (proyecto de 1955). *Instituto Amatller de Arte Hispánico, Archivo Mas*

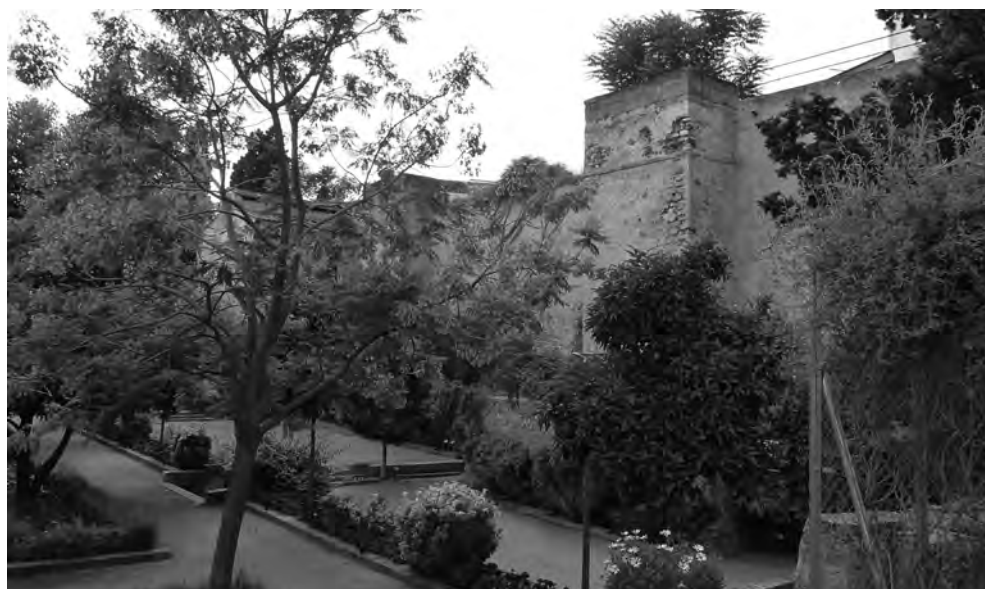
Figura 28. En las últimas campañas restauradoras se trabajó en la organización de un jardín en el lado sureste de la muralla (1956 y 1957), los llamados jardines de la Galera, de los que se conservan los planos. Recientemente estos jardines han sido restaurados y abiertos al público, como podemos observar en esta fotografía realizada en junio de 2011

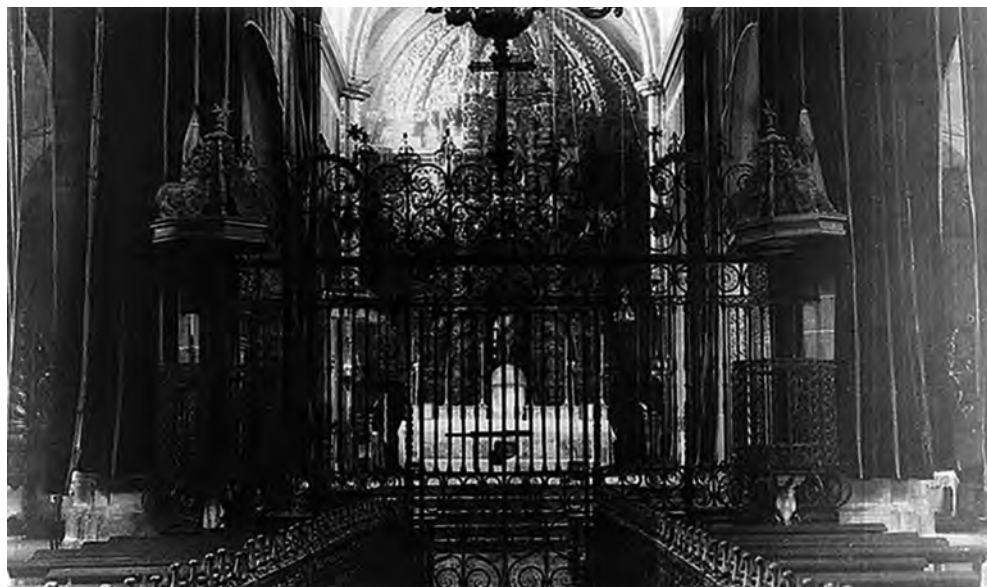
Figura 29. Aspecto del interior de la catedral de Badajoz en 1950, antes de las intervenciones realizadas por el arquitecto conservador don José Menéndez-Pidal Álvarez. *MCU, AGA, IDD (03)119.000, signatura F/00045-06-11*

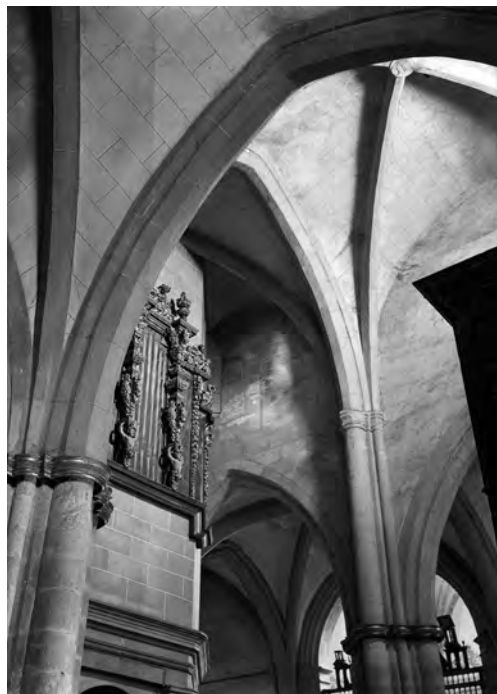
Figura 31. Fotografía del cruceiro de la Catedral realizada en 1950 de don José Gudiol en la que podemos apreciar los revocos que cubrían los muros, bóvedas y pilares imitando la sillería, así como la policromía que señalaba los arcos, impostas y muros, antes de la intervención de José Menéndez-Pidal. Fotografía procedente de la *Fundación del Instituto Amatller de Arte Hispánico*, Archivo Mas

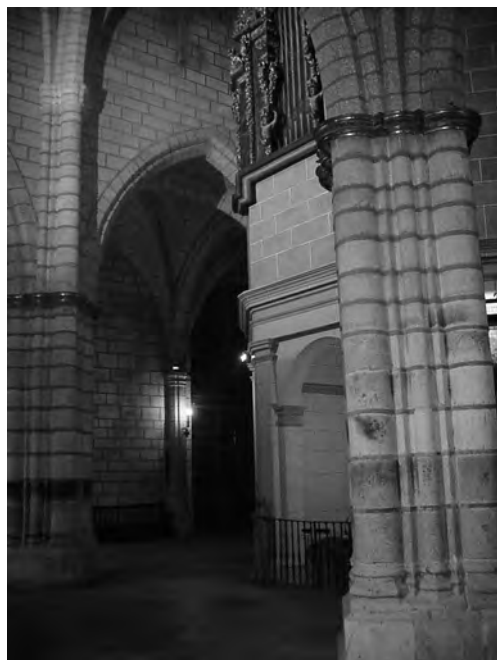
Figura 32. En las memorias de restauración de la catedral se indica que el propósito de las tres campañas, que se suceden desde 1955 a 1957, es levantar las cales y pinturas de los paramentos de los muros para descubrir la cantería, sustituyéndose los sillares que estuviesen dañados y apeinazando los mutilados, el resultado de estos trabajos es la obra que contemplamos en la imagen. Foto de J.M. González

Las obras proyectadas se centran en la realización de trabajos para dejar al descubierto el aparejo de sillería en la nave del evangelio, tanto en los muros y pilares como en las bóvedas. En la memoria se indica que serán sustituidos los sillares donde la cantería esté dañada y se rejuntarán, cuidándose de disimular con ello los defectos, *“los llagueados nuevos se realizarán en resalto, con el fin de disimular lo mejor posible, las irregularidades e imperfecciones de las fábricas antiguas”*. Se recogen en el pliego de condiciones de la memoria las siguientes indicaciones: *“se procederá al picado de los paramentos, pilares, nervaduras y elementos de las bóvedas, cuidando de efectuar la labor con cuidado para no alterar los perfiles, repasando a martellina todas las superficies hasta dejarlas perfectamente limpias de todo resto de pinturas y cales”*. Para abaratar los costes se indica que sea reaprovechada la madera que estaba almacenada para los andamios, procedente de anteriores campañas, comentándose en la memoria: *“ya que la madera precisa se suministrará de la acopiada en los almacenes del Servicio, con lo que las obras se podrán realizar con notable economía”*. En el capítulo tercero se presupuestan 596,40 m² del picado de los paramentos interiores del templo, casi la misma superficie de pilares y 605,34 m² de bóvedas.

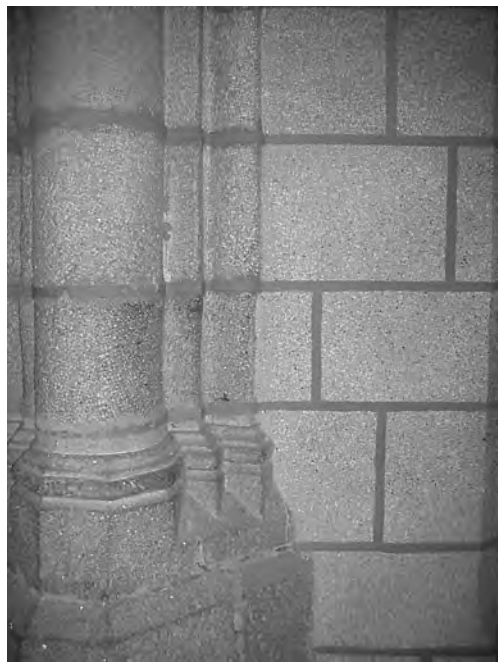
Figura 33. Detalle de un pilar en el que podemos comprobar el trabajo realizado en la restauración de mediados del siglo XX. En la memoria de 1955 se especifica que tras descubrir los sillares se repasarán las juntas con llagueados nuevos, que se harán en resalto con el fin de disimular las irregularidades e imperfecciones de la fábrica antigua, como podemos observar en la imagen. Foto de J.M. González

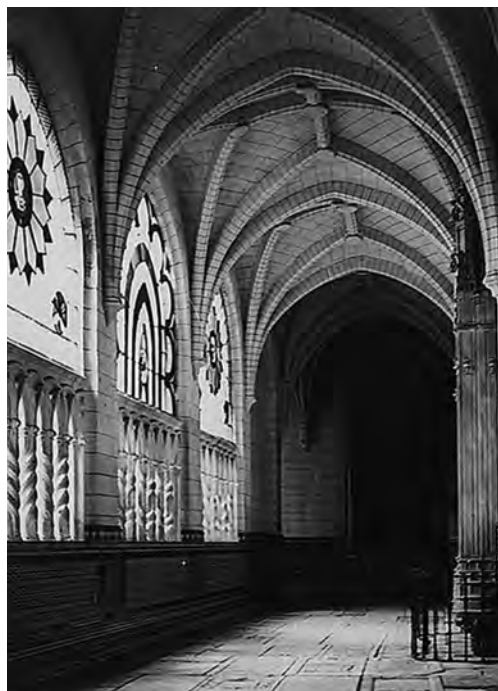
Figura 34. En el año 1958 se llevó a cabo la restauración del claustro catedralicio proponiéndose en la memoria levantar el zócalo de azulejos que figura en la imagen de 1950, procedente del fondo conservado en Alcalá de Henares. MCU, AGA, IDD (03)119.000,signatura , F/00045-06-12

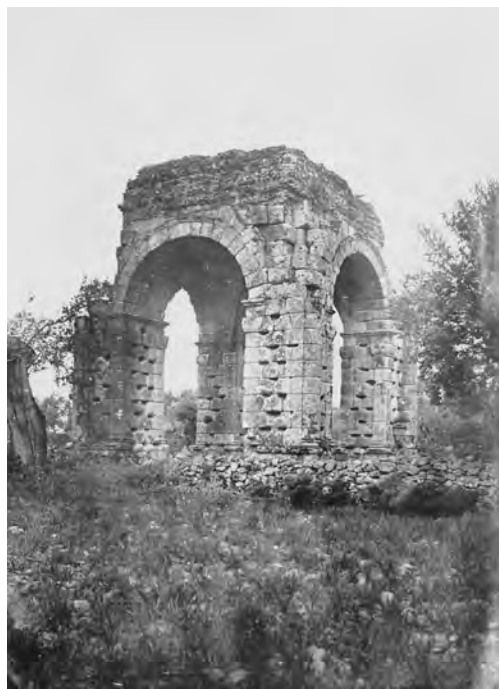
Figura 37. El arco, también conocido como tatrapilon, ha sido objeto de numerosos estudios ya desde el siglo XVI. La imagen, realizada en 1946, es anterior a las obras de conservación realizadas en 1957 por el arquitecto González Valcárcel. Fotografía de la fototeca de la *Fundación Instituto Amatller de Arte Hispánico*. *Archivo Mas*

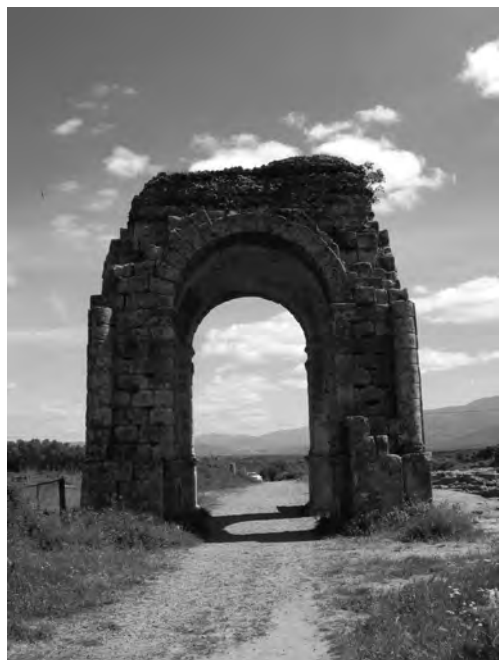
Figura 38. En 1957 se llevaron a cabo obras para la reparación de sus arcos y de la bóveda y, a través de las últimas campañas de excavación, se ha recuperado su imagen y realizado un centro de interpretación relacionado con la Vía de la Plata

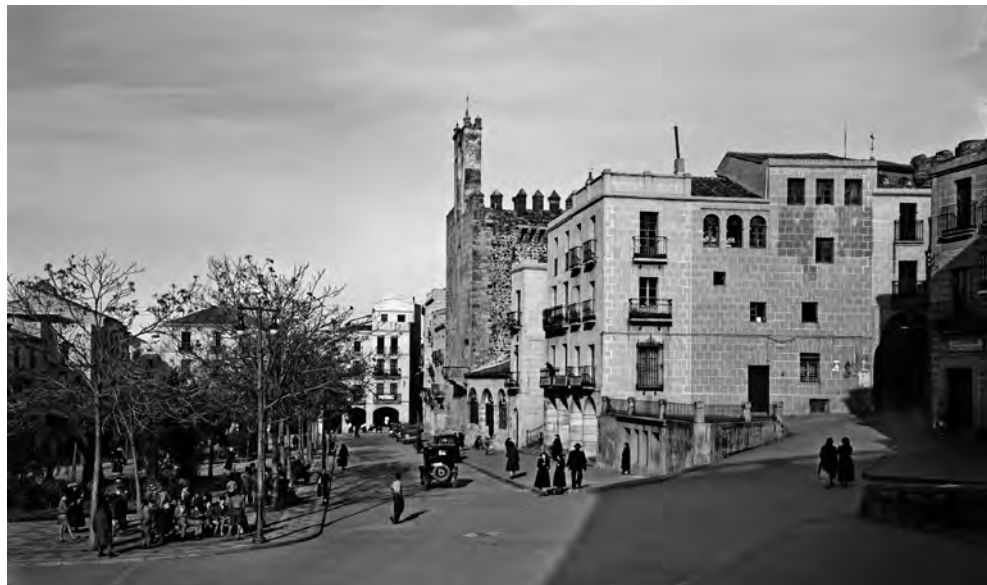
Figura 39. Imagen que presentaba la muralla en el tramo de la plaza mayor cuando es declarada "Monumento del Tesoro Artístico Nacional" en 1930. En estas fechas el arquitecto Villanueva proyectó la eliminación de las casas para liberar la muralla, planteamiento que mantienen en 1941 los arquitectos conservadores, Rodríguez Cano y González Valcárcel. En 1950 gran parte de los edificios seguían sin derribar en este sector, como podemos comprobar por esta fotografía realizada por José Gudiol ese año. *Fundación Instituto Amatller de Arte Hispánico. Archivo Mas*

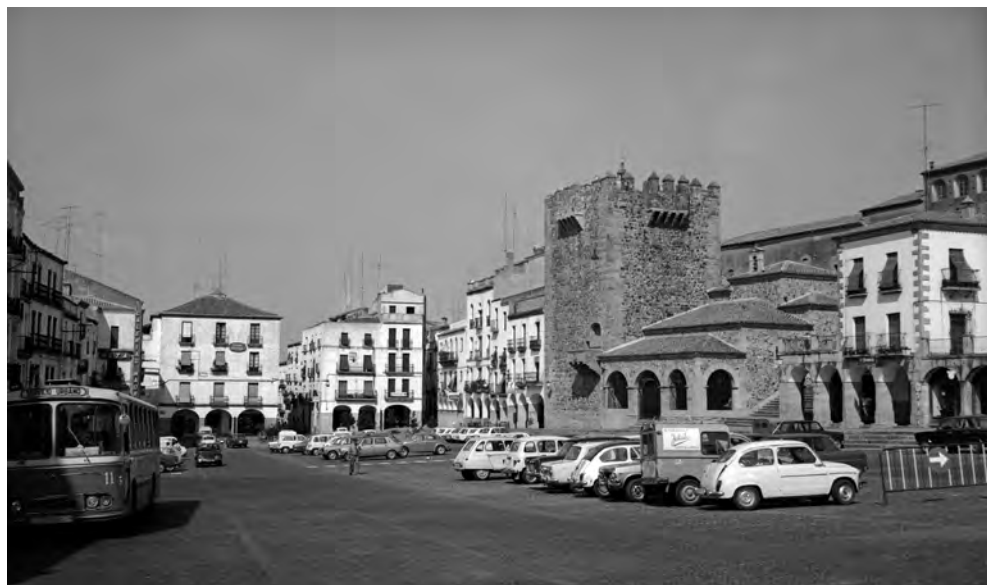
Figura 40. Rodríguez Cano y González Valcárcel proyectaron en 1941 un plan a largo plazo para la ordenación y conversión del sector de la muralla que da a la plaza mayor con el propósito de dar "un acceso digno al casco antiguo por el arco de la Estrella". Por ello, se derriban algunas casas y se reduce la altura en otras, como podemos ver en esta fotografía de 1976 procedente de la *Fundación Instituto Amatller de Arte Hispánico. Archivo Mas*

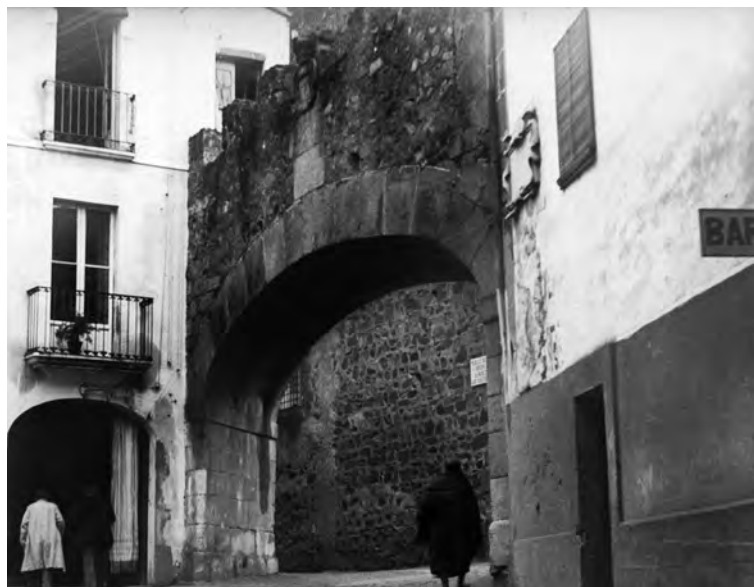
Figura 43. En la memoria del proyecto de conservación de las murallas de 1941, los arquitectos mencionan que las edificaciones adosadas en el lienzo correspondiente al arco de la Estrella desfiguraban el conjunto, por lo que se plantea la eliminación de las viviendas que contemplamos en la imagen captada por el fotógrafo Almató entre 1920-40. *Fundación Instituto Amatller de Arte Hispánico. Archivo Mas de Barcelona*

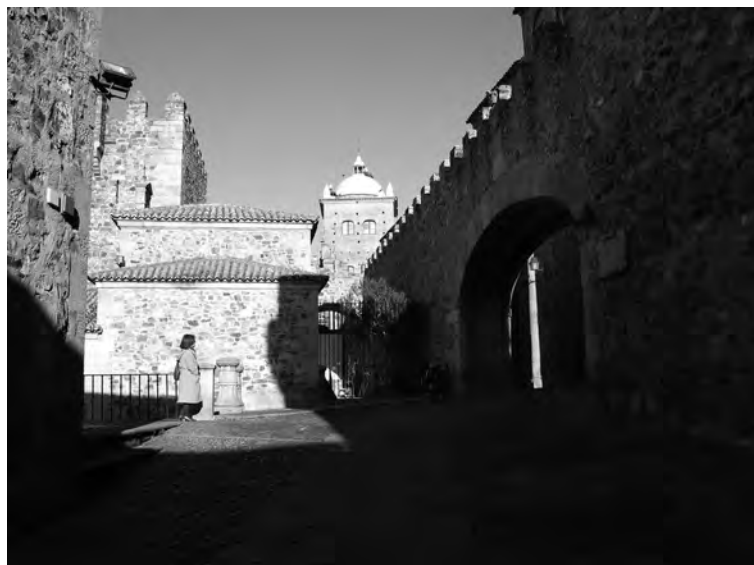
Figura 44. Aspecto que presenta en la actualidad el arco de la Estrella como resultado de las propuestas restauradoras realizadas desde los años treinta para que sirviese como fachada y acceso a la ciudad intramuros

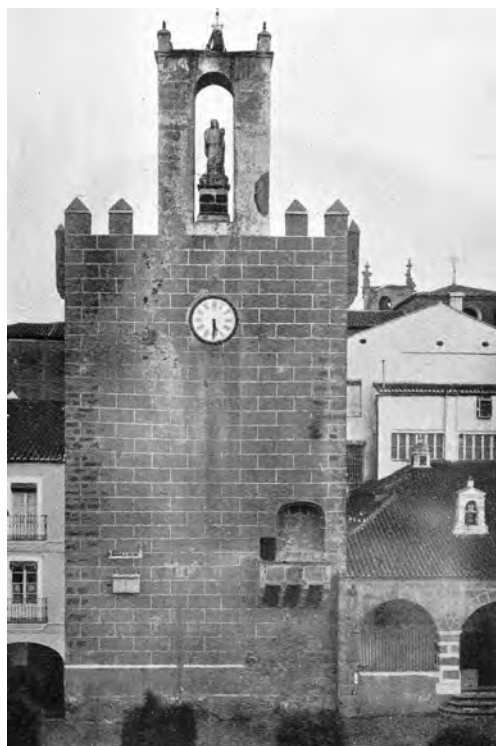
Figura 45. La torre de Bujaco es recogida con esta foto publicada en 1924 en el *Catálogo Monumental de la provincia de Cáceres*, realizado por el profesor José Ramón Mélida. En el proyecto de conservación de la muralla de 1941 se contemplaron obras de reparación e impermeabilización de su enlosado. La espadaña con la imagen romana del Genio de la Colonia, entonces considerada como de la diosa Ceres, será eliminada en la restauración de los años sesenta, trasladándose la estatua al Museo de Cáceres

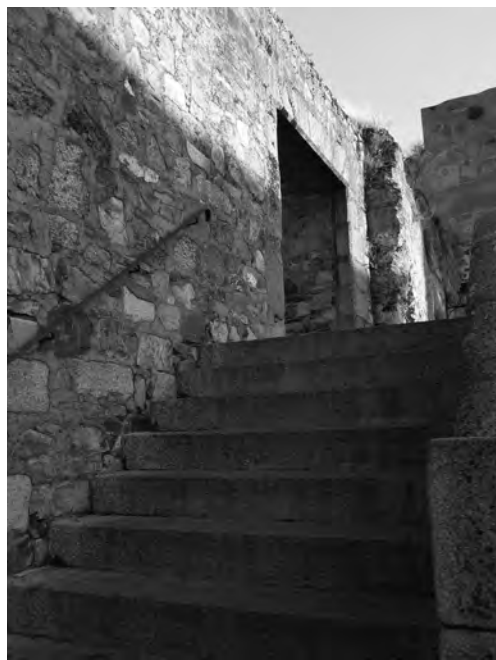
Figura 46. Con el fin de acceder desde la plaza de las Piñuelas al adarve y la plaza de los Caldereros del recinto intramuros, el arquitecto González Valcárcel diseñó en 1953 esta moderna puerta, inspirándose en el arco del vecino postigo de Santa Ana, respetándose la tonalidad de los materiales de la muralla almohade

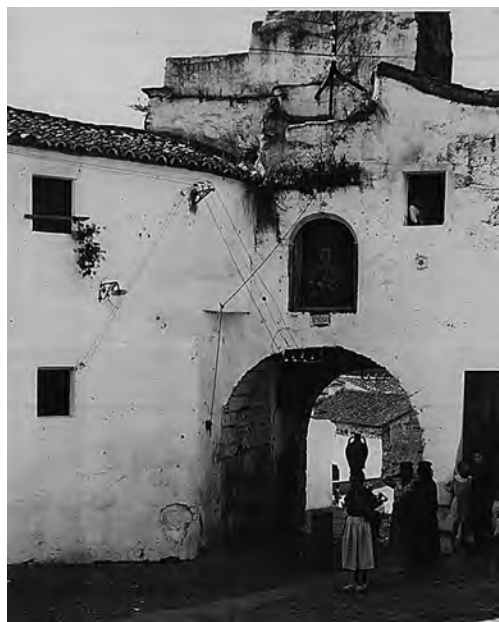
Figura 47. En el año 1941 se proyecta la limpieza del arco del Cristo y de sus proximidades, recalzando los torreones que se encontraban junto la misma. En la imagen observamos el aspecto encalado que presentaba el arco romano antes de las remodelaciones de los años cuarenta. *MCU, AGA,IDD (03) 119.000, signatura, F/00078-02-012*

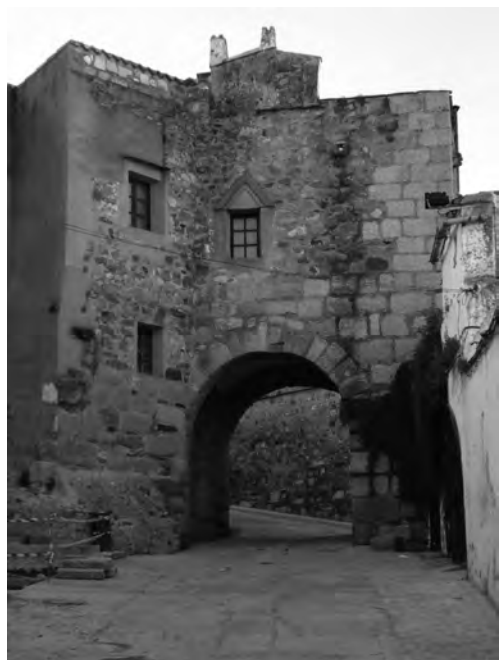
Figura 48. Imagen que presenta en la actualidad el arco del Cristo tras la eliminación de los encalados en 1950 y los recientes trabajos de conservación.

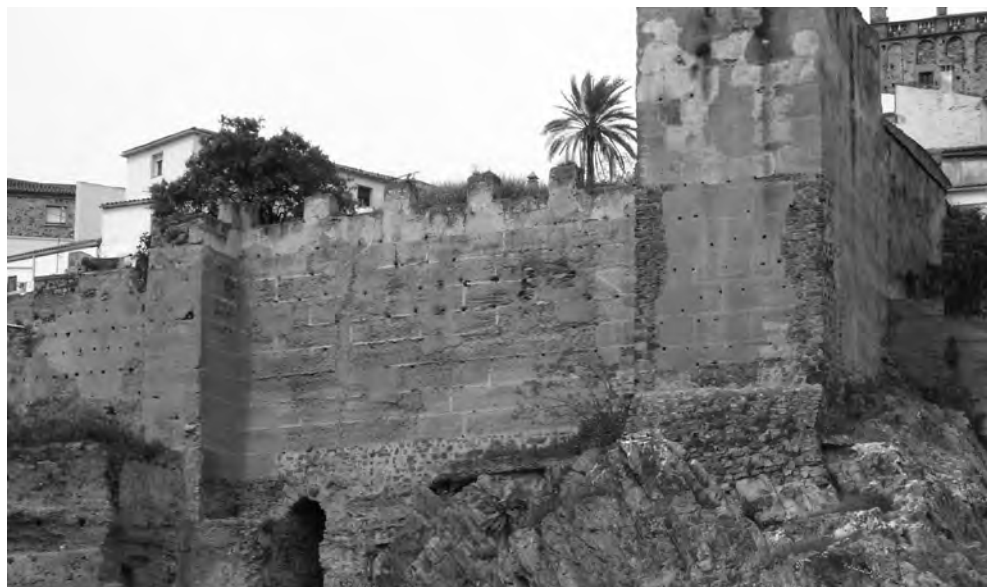
Figura 49. A lo largo de varias campañas durante la posguerra se trabajó en la conservación de la torre del Pozo o del Gitano. El conjunto ha sido adaptado recientemente como centro de interpretación

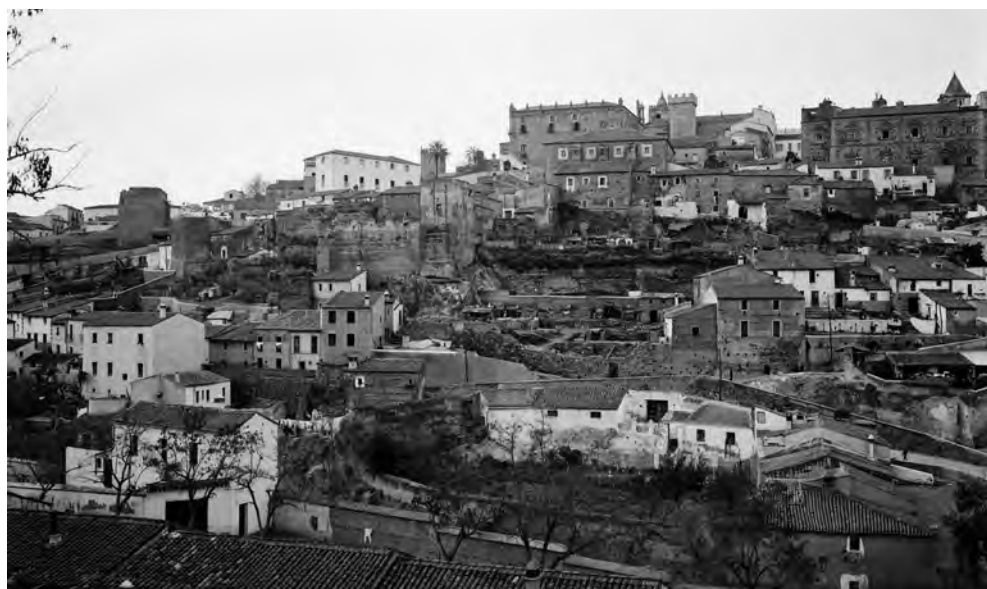
Figura 50. En 1950 y 1951 se realizan una serie de trabajos urgentes en la torre del Gitano o de los Pozos porque presentaba numerosas grietas e inminente peligro de desprendimiento. Se llevaron a cabo obras de consolidación y reparación de la fábrica de la torre y muralla adosada. Fotografía de 1950 de la *Fundación Instituto Amatller de Arte Hispánico*. Archivo Mas

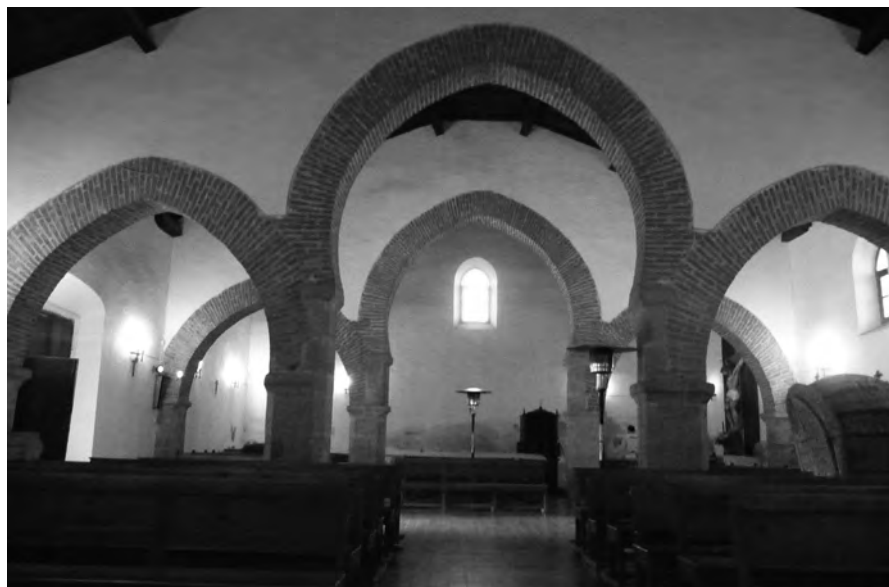
Figura 52. Las memorias de restauración nos informan que la ermita estaba en ruinas, por lo que en 1948 se consolida la bóveda del presbiterio y se desescombra la nave. En 1949 se reconstruyen las armaduras de madera de la nave. En 1951 se aísla del solar colintante para evitar las humedades. En futuras obras se eliminarán los revocos del interior al seguirse la propuesta estética expuesta por el arquitecto González Valcárcel en la memoria de 1949. Con este aspecto permanece en nuestros días, como podemos observar por esta imagen del 2011.

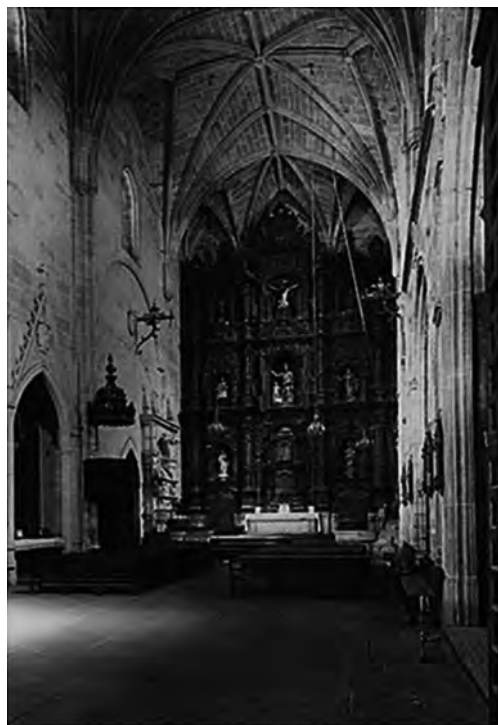
Figura 53. En la imagen conservada en el Archivo General de la Administración de Alcalá de Henares, sección Cultura, comprobamos el aspecto que presentaba el interior del templo cacereño antes de realizarse las obras de conservación por González Valcárcel en 1958. Los muros contaban con molduras neogóticas que ornamentaban algunos arcos. MCU, AGA, IDD (03) 119.000, *signatura, F/00078-03-19*

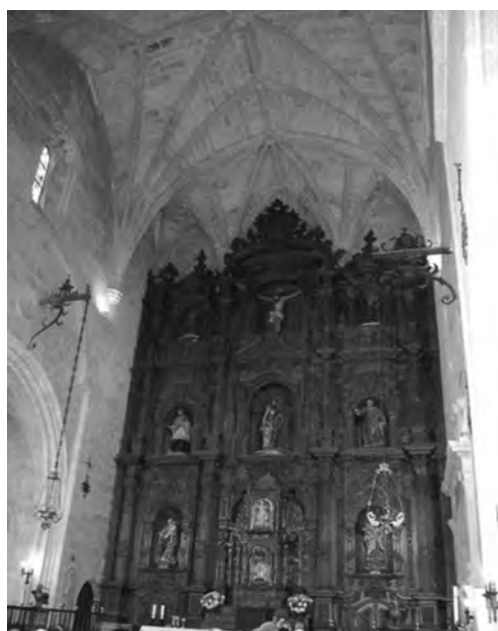
Figura 54. El interior de la iglesia de san Mateo presenta este aspecto tras la intervención de 1958. Se suprimieron fábricas y enlucidos, para dejar al descubierto las sillería primitiva.
